TECO TECH

N. 4

23/10/2025

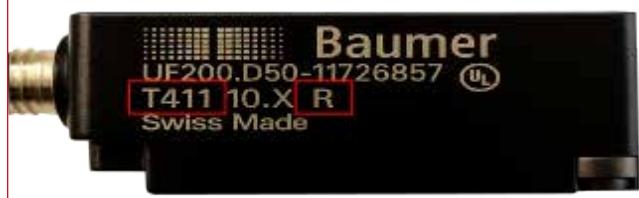
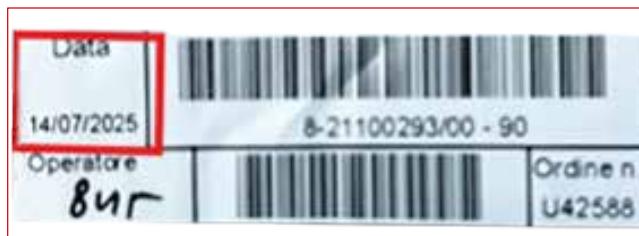
Les capteurs sonar de largeur concernés sont ceux **produits du lot T244 au lot T425 (où la lettre « T » identifie l'année 2025). Les lots postérieurs à T425 sont conformes, tandis que ceux comportant la lettre finale « R » (comme illustré sur la photo) ont déjà été reprogrammés et sont conformes**, même s'ils sont inclus dans l'intervalle indiqué.

Nous vous invitons à **vérifier les capteurs de rechange réf. 5-128386 et ceux inclus dans les kits réf. 8-21100293/90** éventuellement en stock, **en particulier s'ils ont été produits entre le 15 juin et le 15 octobre 2025**, en contrôlant le numéro de lot indiqué sur **l'étiquette externe du kit sonar largeur**.

- ▶ Pour demander le remplacement du capteur, veuillez contacter notre Service en joignant une photo du capteur défectueux sur laquelle le numéro de lot de production soit bien visible. La pièce de rechange (réf. 5-128386) sera fournie gratuitement.
- ▶ Le capteur remplacé doit être conservé, comme prévu dans le cadre des remplacements sous garantie, car son envoi pourra être demandé pour des vérifications techniques ultérieures.
