ASUNTO: Tratamientos superficiales en los elevadores de tijera *Made in Italy*

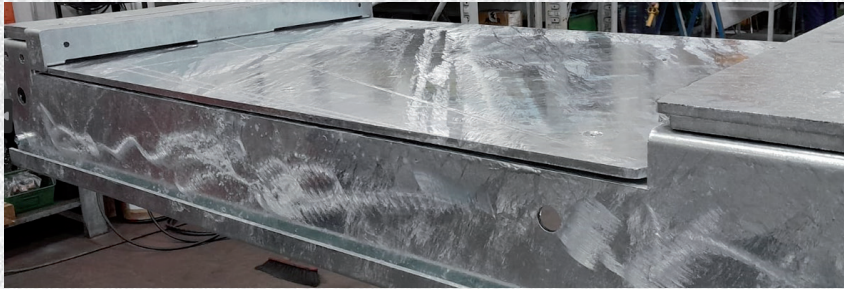
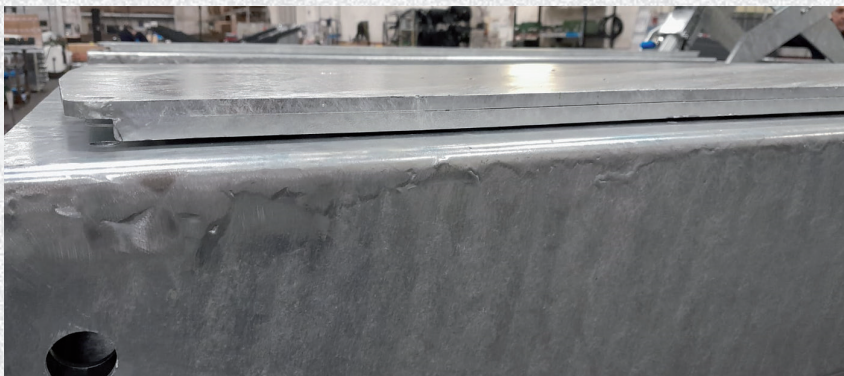
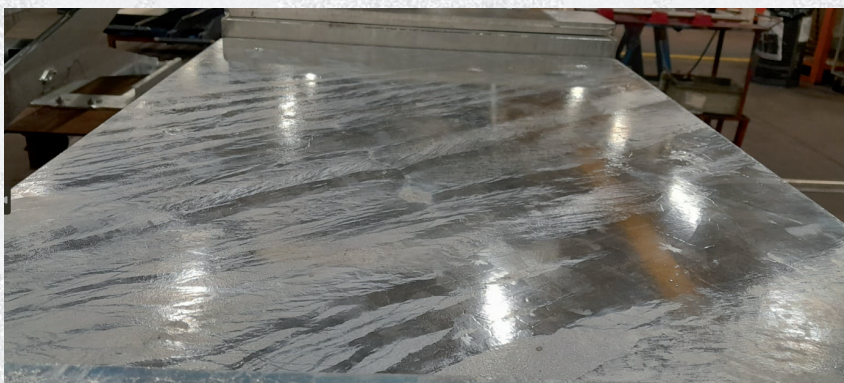
Por último, se recomienda consultar las fotos a continuación que muestran el resultado superficial final del tratamiento de galvanizado en caliente en un elevador bajo rueda.

El tratamiento de galvanizado en caliente ha sido introducido como opcional para sustituir la cataforesis. El tratamiento de galvanizado en caliente ofrece un nivel de protección anticorrosión más elevado y una mayor garantía de cobertura y duración con respecto a la cataforesis y está indicado, especialmente, para ambientes adversos.

En particular, se aplica en: plataformas, flaps/rampas, tijeras y base de los elevadores mencionados. Se puede aplicar también en accesorios opcionales.
