TECO 710-730-740-750

**OGGETTO: VISUALIZZAZIONE DEL MESSAGGIO DI ERRORE “E 28” - “E30”**

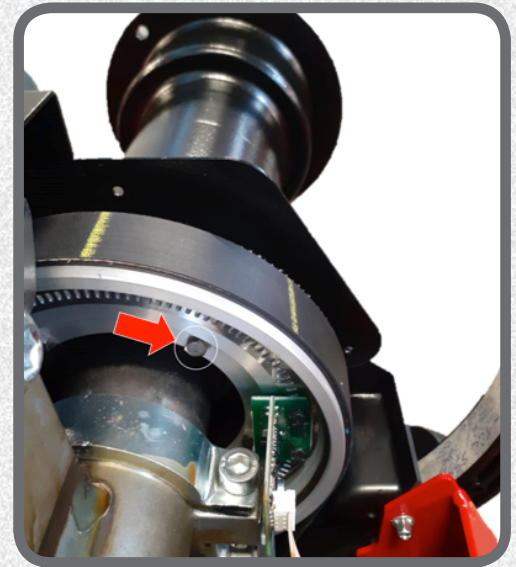
Qualora l'equilibratrice visualizzasse il messaggio di errore **“E 28”** o **“E 30”** per segnalare l'errato conteggio dell'encoder ruota o l'errata calibrazione del sensore magnetico relativo alla tacca “zero” dell'encoder (F0) suggeriamo, prima di procedere ai controlli di routine indicati nei manuali di service, di verificare la tipologia di viti a testa esagonale utilizzate per il fissaggio della puleggia al corpo del gruppo oscillante (figura a lato).

Se le suddette viti dovessero essere di colore nero (acciaio brunito ferromagnetico) occorre sostituirle con altre di dimensioni analoghe in acciaio INOX amagnetico (VTE M4X10).

A riguardo è stato creato il **kit ricambio cod. 5-125305** che può essere richiesto al nostro ufficio ricambi.
